# Habiskan Dana 35 Miliar, Proyek Pelebaran Jalan Tigapanah Rusak Parah di Sejumlah Titik

*Proyek Pelebaran Jalan Tigapanah Ruas Kabanjahe-Merek, yang mulai 'Kupak-kapik'*

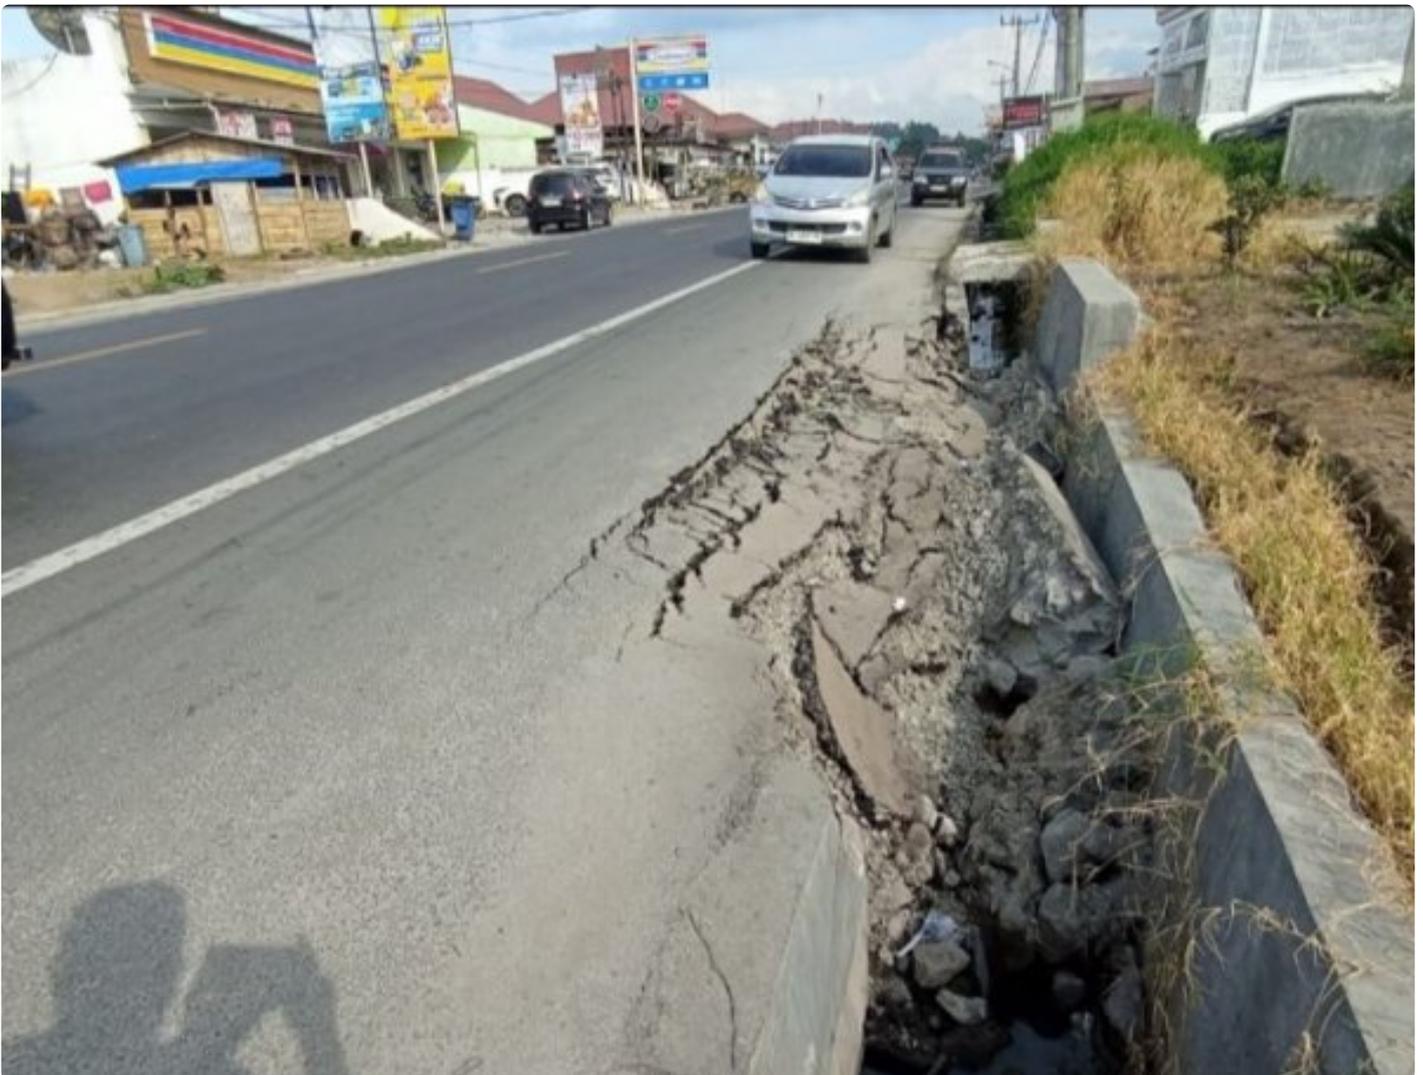
KARO - Pelebaran jalan Tigapanah ruas Kabanjahe - Merek, Kecamatan Tigapanah, Kabupaten Karo tahun anggaran (TA) 2024 yang baru saja rampung dikerjakan, terlihat mulai 'Kupak-kapik' di sejumlah titik.

Bahkan, akibat pembuatan tembok drainase yang tidak kuat. Puluhan truck yang sedang parkir ikut menjadi korban, karena terperosok ke dalam drainase.

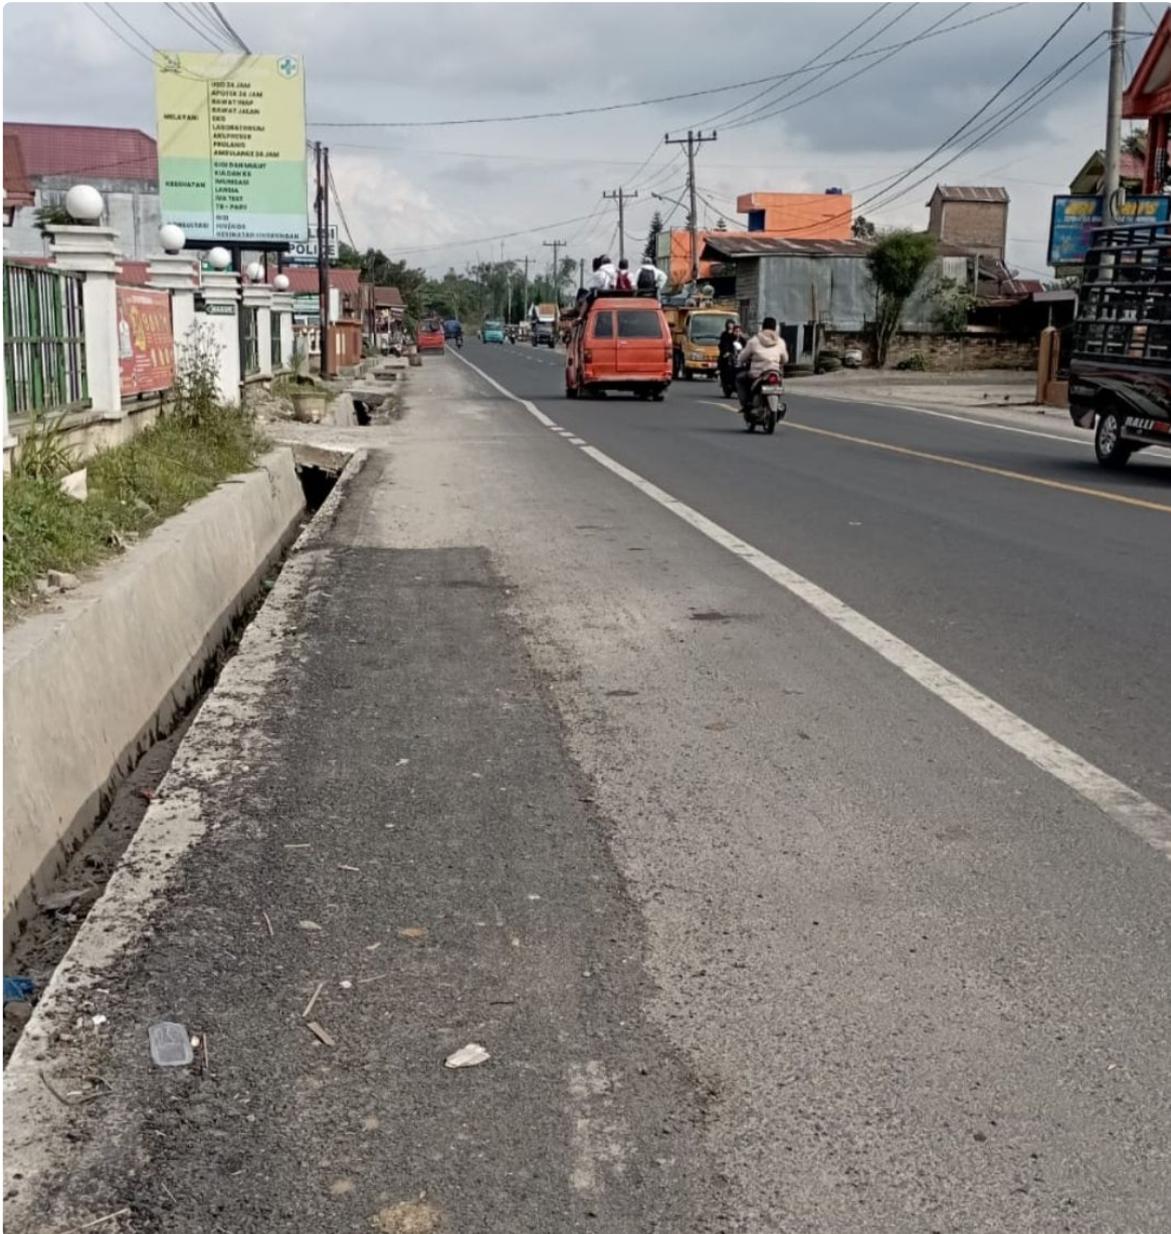
Mirisnya lagi, drainase yang dibuat untuk mengalirkan air pembuangan, itupun tidak jelas. Air dari drainase malah meluber ke rumah warga.

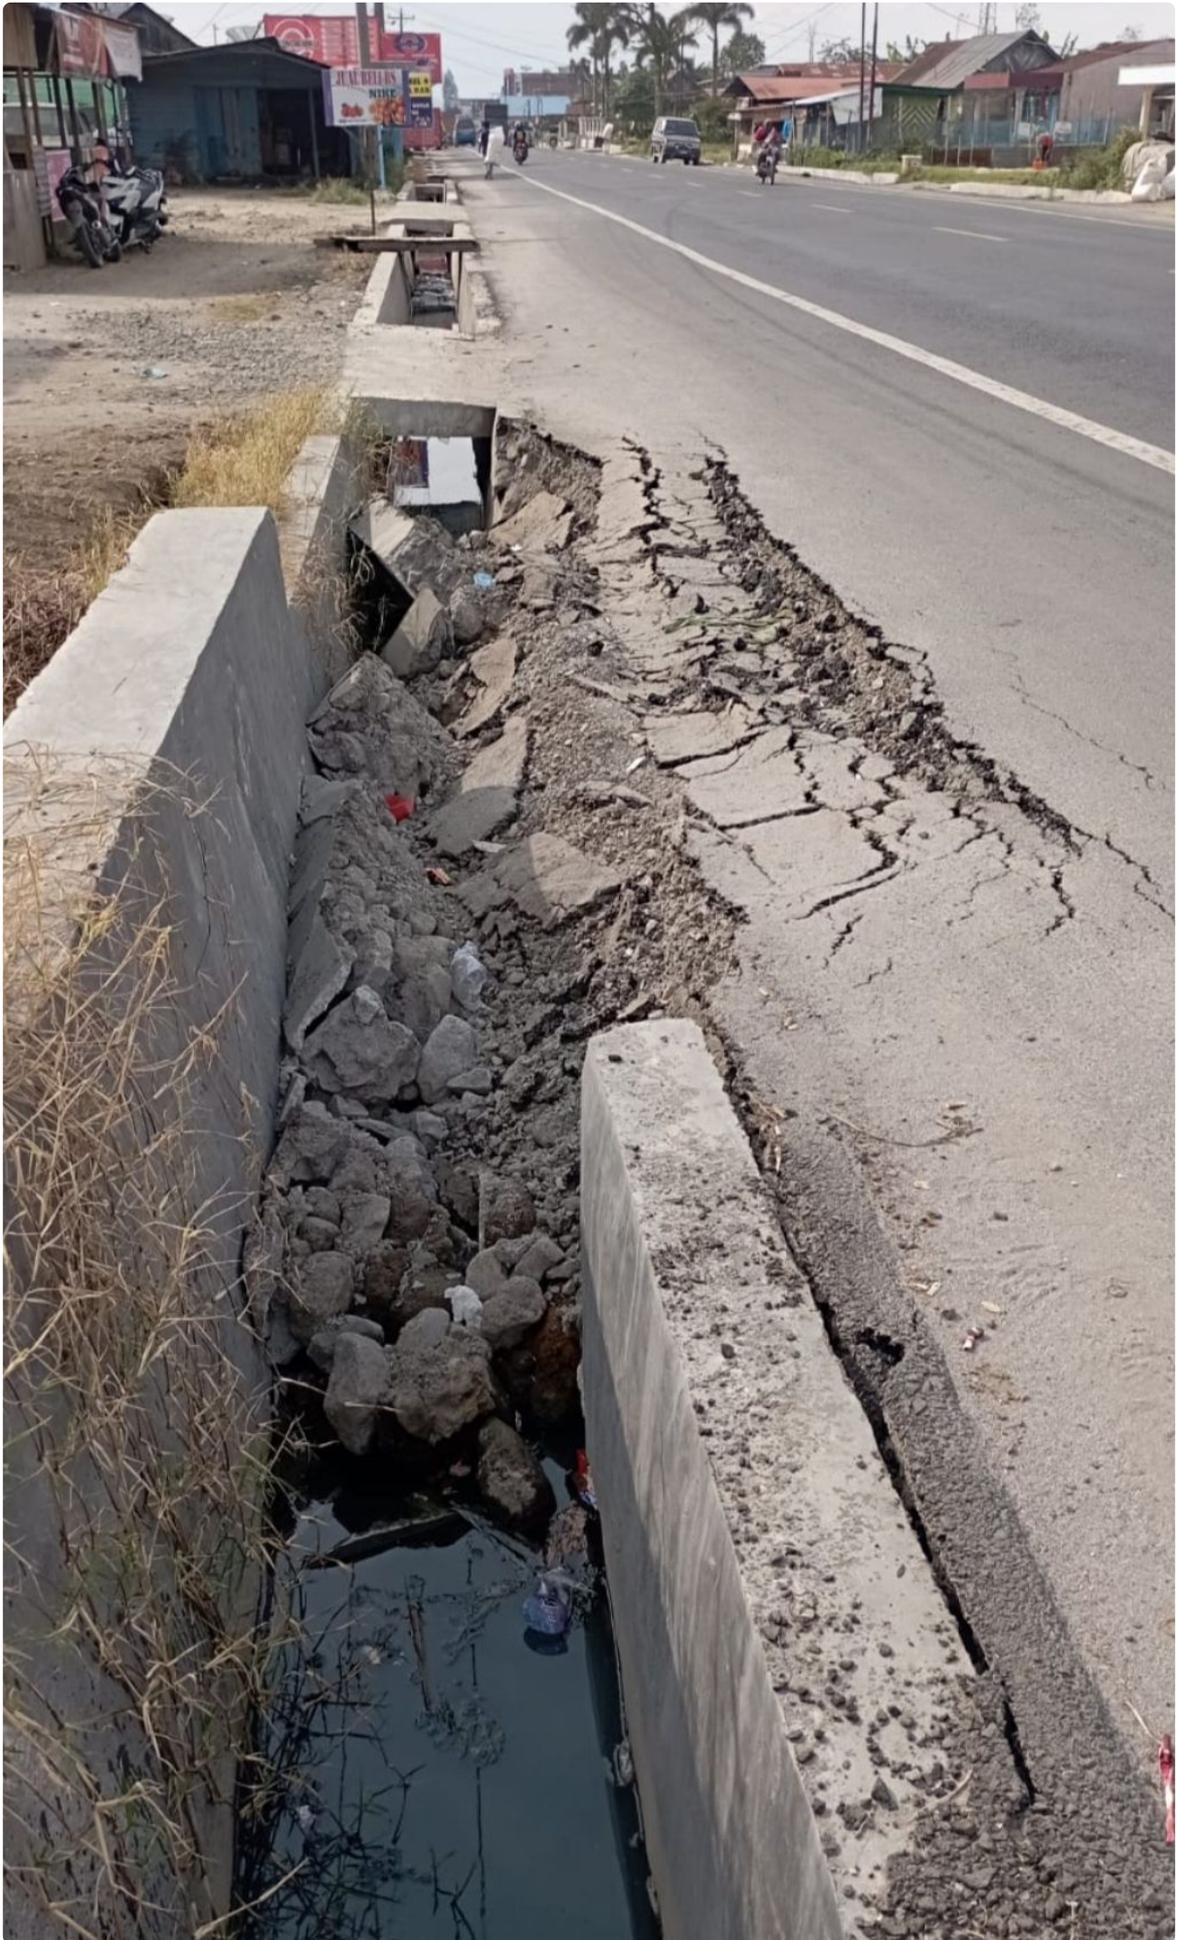
Ia mengungkap, meski baru rampung dikerjakan sekitar akhir tahun 2024 lalu, namun pelebaran jalan sudah beberapa kali mengalami kerusakan di beberapa titik. Kondisi itu, kata sumber, kerap terjadi di dinding parit yang berbatasan dengan bahu jalan.

"Saya pikir, antara dinding parit dan bahu jalan yang paling rawan. Kayaknya banyak yang kopong. Karena sudah beberapa kali terjadi longsor saat mobil terparkir di bahu jalan itu. Malah sampai sekarang masih ada beberapa yang tidak kunjung diperbaiki," ujarnya.

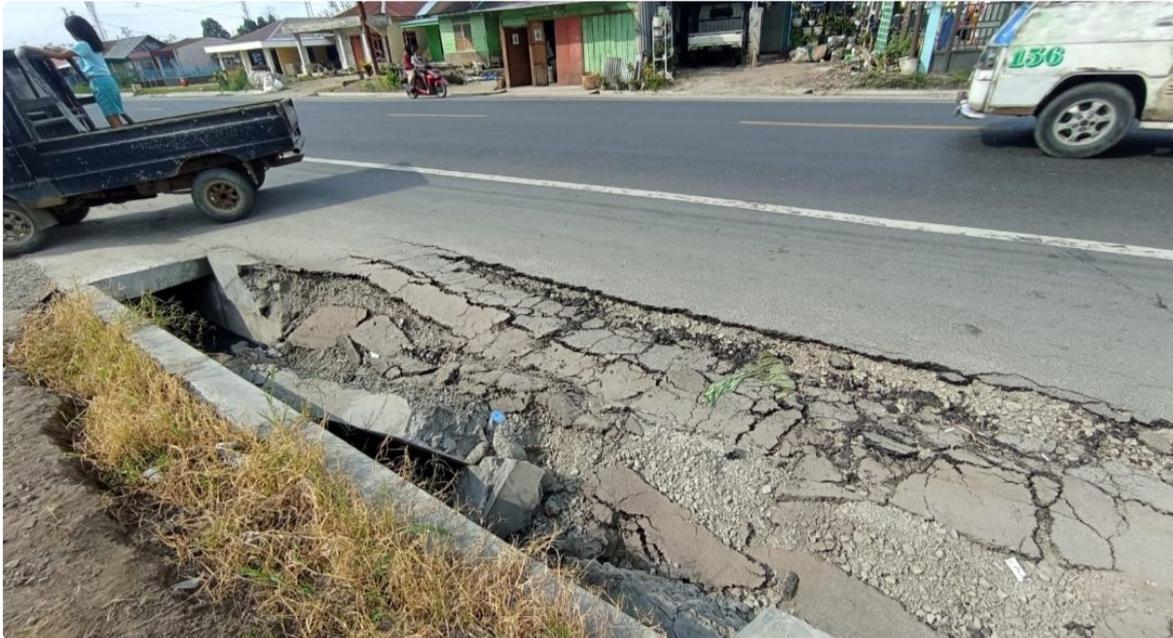
Proyek pelebaran jalan Tigapanah ruas Kabanjahe - Merek, memang patut dipertanyakan. Selain ditemukan beberapa longsor dinding parit di bahu jalan, turut ditemukan di beberapa badan jalan telah ditambal karena mengalami kerusakan.

"Saya berani jamin kalau mutu pekerjaan pelebaran jalan itu tidak layak. Dari gambar ini kita bisa lihat. Mulai dari struktur lapisan hingga volume material. Lihat saja campuran material dinding parit yang longsor itu. Terlihat begitu rapuh, seperti tercampur tanah," bebernya.

Tidak hanya itu, kondisi bergelombang juga terlihat di beberapa titik badan jalan. Semuanya terlihat membentuk gelembung pada lebar badan jalan. Kondisi itu ditengarai karena pengerjaan lapisan dasar jalan tidak sesuai prosedur.
